# 建设项目竣工环境保护验收报告

项目名称：黄山市黄山风景区秧溪河小岭脚至三溪口段河道治理工程

编制单位：黄山远星环境技术有限公司

# 建设项目竣工环境保护验收调查表

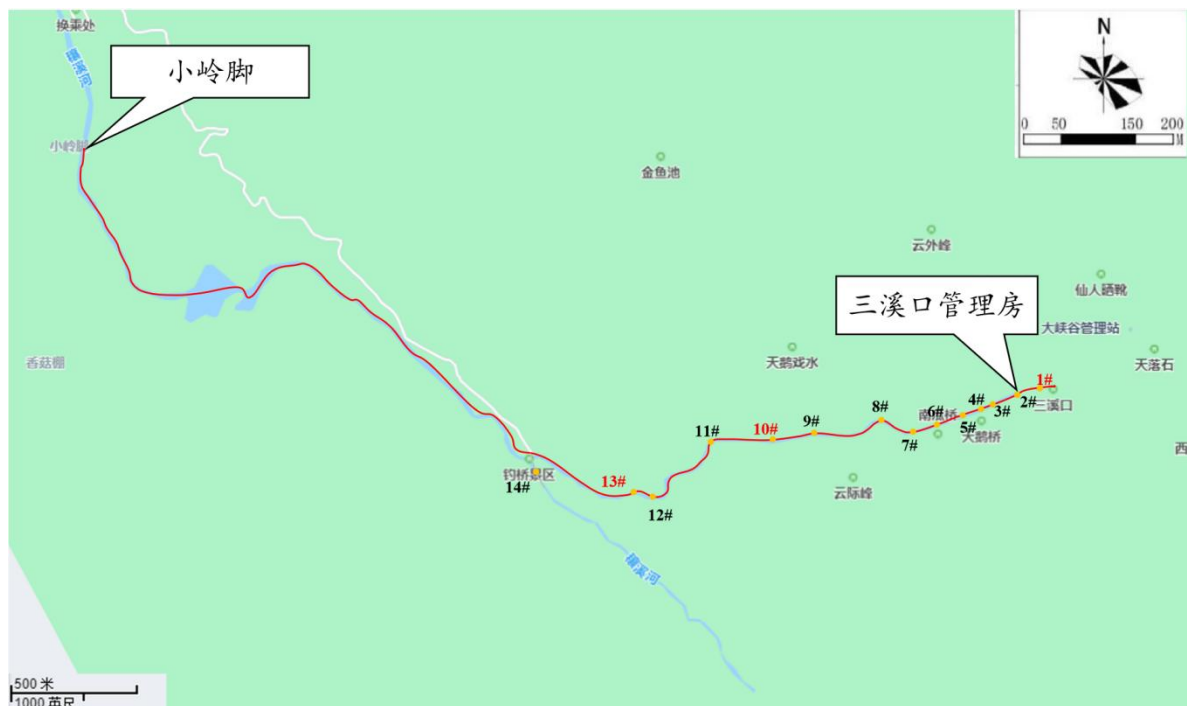
图 4-1 秧溪河段治理点位置示意图

根据安徽省水利厅“关于加快防汛抗旱水利提升工程实施方案中小河流治理项目前期工作的通知”、黄山市黄山风景区管理委员会“关于秧溪河小岭脚至三溪口段河道治理工程规划意见的批复”（黄管规[2021]160 号）、黄山市水利局“关于黄山市黄山风景区秧溪河小岭脚至三溪口段河道治理工程初步设计的批复”（黄水审批[2021]19 号）及项目实际建设情况，黄山市黄山风景区秧溪河小岭脚至三溪口段河道治理工程主要建设内容为：消能坎工程、河道疏浚工程、防洪墙工程和辅助工程。工程治理范围为秧溪河小岭脚至三溪口段，全长约 4.3km，丹霞溪西海水库至西海饭店段，全长约 0.35km。

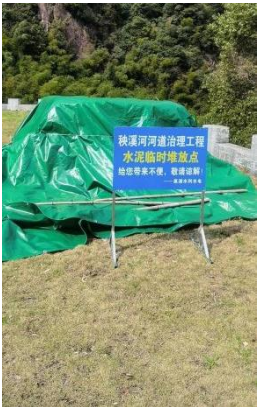
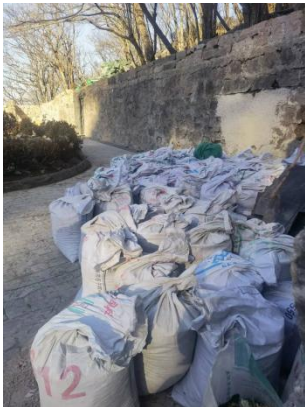
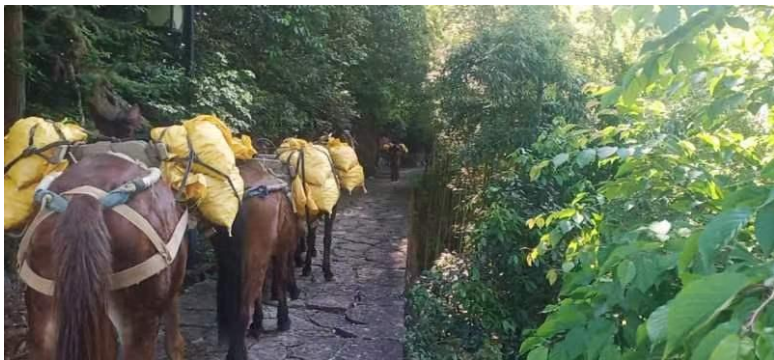
| 施工期 | 环境空气 | <p>经过调查，项目施工期主要大气污染源为：</p> <p>施工期产生的主要大气污染物有建筑材料堆放场地扬尘、混凝土和砂浆搅拌粉尘及建筑拆除、石块破碎粉尘。</p> <p>经调查、了解，项目在施工期落实了以下环境空气保护措施：易起尘材料在营地内堆放时应注意遮蔽及适当洒水抑尘，禁止露天堆放，混凝土等袋装材料随用随拆包，杜绝暴力拆包，倾倒时注意尽量减小高差，做到日常存放不散堆，规范操作，倾倒时尽量降低落差避免扬尘，施工废料集中堆放采取抑尘措施，尽量做到当日回用或清运；建材或施工废料人工清运时应做好密封打包工作，防止沿途散落至山下产生扬尘等防尘措施。</p> <p>以上各项措施的落实有效的缓解了施工扬尘对景区大气环境的影响。工程施工期间，没有收到有关施工扬尘的环保投诉。</p> <div style="display: flex; justify-content: space-around; align-items: flex-end;"> <div style="text-align: center;"> <p>建筑材料苫布遮盖</p> </div> <div style="text-align: center;"> <p>袋装材料随用随拆包</p> </div> </div> |

| | | <p>建筑材料密封打包运输</p> |

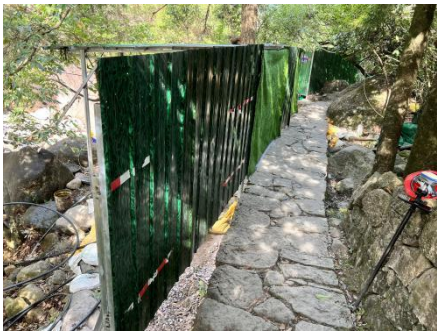
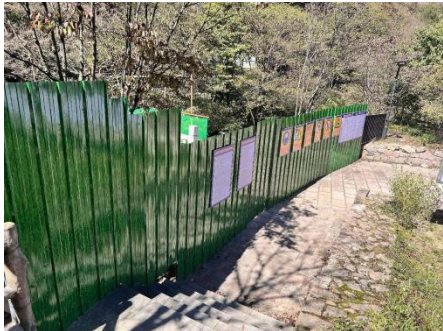
| 生态环境 | | <p>经了解、调查本项目施工期采取的生态环境影响防治措施主要有：</p> <p>（1）划定施工区域，在划定施工限定区域进行施工，不占用山体，施工避开动、植物较为密集地带；</p> <div style="display: flex; justify-content: space-around;"> </div> <p>划定施工区域</p> |

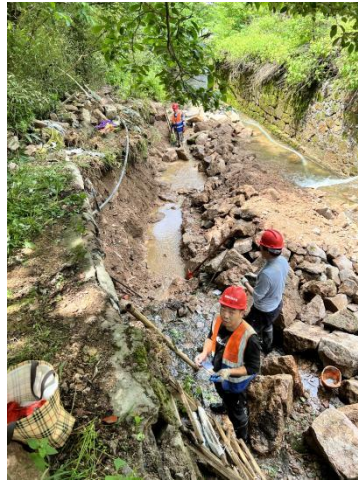
施工期排水工作

(2) 消能坎工程分段施工, 涉及河道施工的工程事先搭建好围堰且做好排水措施;

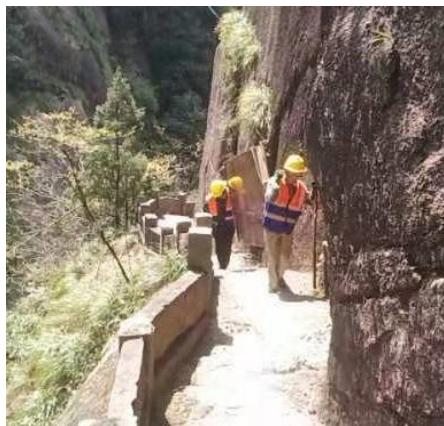
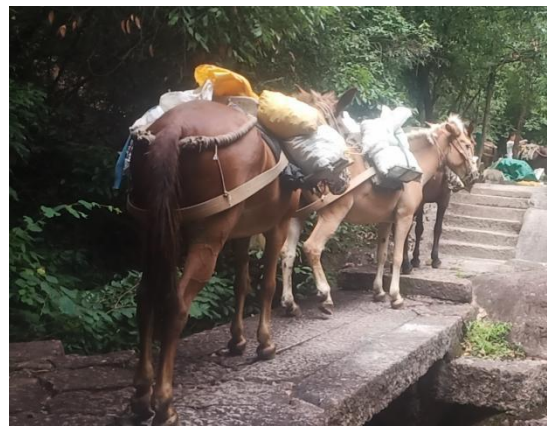
建筑材料人工搬运或骡子驮运

(3) 项目施工期施工范围内不涉及文物及古树名木, 没有造成人为性破坏, 同时建筑材料密封打包后采用人工搬运或者骡子驮运, 没有对运输沿线植被造成破坏;

（3）项目施工期施工范围内不涉及文物及古树名木，没有造成人为性破坏，同时建筑材料密封打包后采用人工搬运或者骡子驮运，没有对运输沿线植被造成破坏；

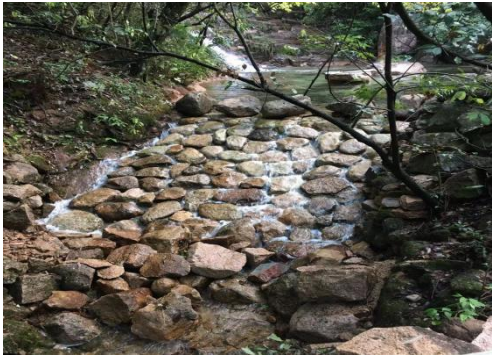
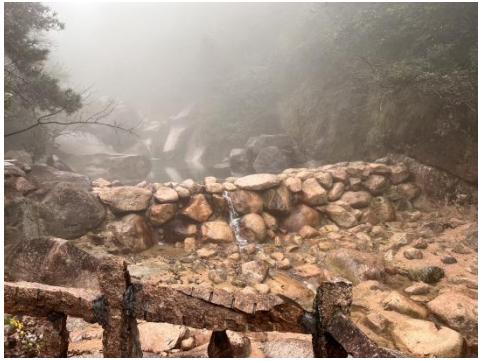
| 运营期 | 景观影响 | <p>项目新建的建筑物多为砼结构，与景区内山水景观差异较大，如不加以修饰将会影响区域景观的观赏性。项目河道清理过程中将清除大量河道积石，来源于周围山体坍塌及上游冲落累积，消能坎及挡墙等砼结构建筑施工结束后，将清除的积石破成小块嵌在建筑表面，使其能够完美融于周边景观环境，不影响区域景观的观赏性。</p> <div>

</div> <p>碎石嵌在拦水坝及消能坎表面（能够融于周边景观环境，不影响区域景观的观赏性）</p>                                                                            |     |             |  |     |     |                       |                                                                                     |
|---|---|---|---|---|--|---|---|---|---|
| | 生态影响 | <p>项目建设符合黄山景区自然环境，与黄山景区的景观风貌相协调，做到了与自然景观的和谐。项目施工前后对比如下：</p>

本项目新建的建筑物多为砼结构，与景区内山水景观差异较大，如不加以修饰将会影响区域景观的观赏性。消能坎及挡墙等砼结构建筑施工结束后，将河道清理过程中清除的积石破成小块嵌在建筑表面，使其能够完美融于周边景观环境，不影响区域景观的观赏性。

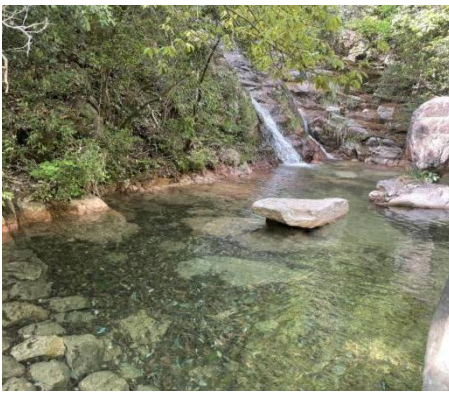
| | | 秧溪河段7#塘内清淤 | | |

| | | 治理点 | 河道疏浚工程治理前后对比 | |

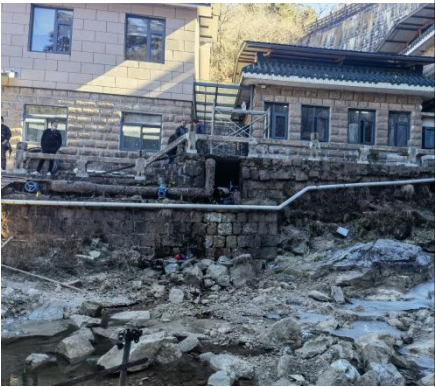
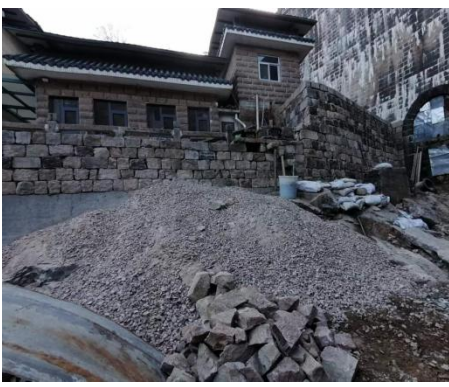
| | | 丹霞溪段西海水库下游右岸挡墙 | | |

| | | 治理点 | 防洪墙工程治理前后对比 | |

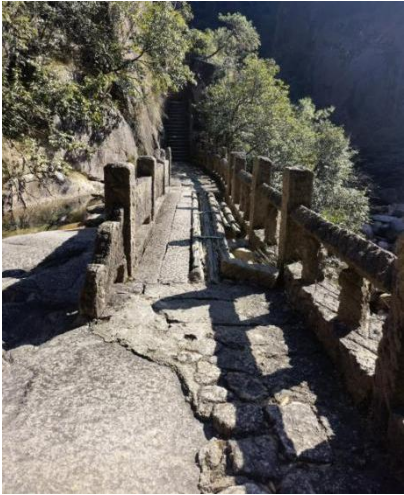
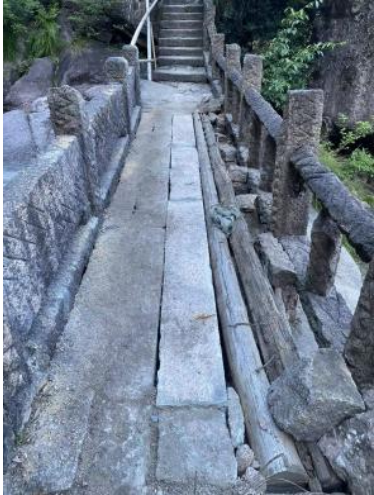
| | | 秧溪河段<br>11#治理点<br>半边桥加<br>固 | | |

| | | 治理点 | 辅助工程治理前后对比 | |

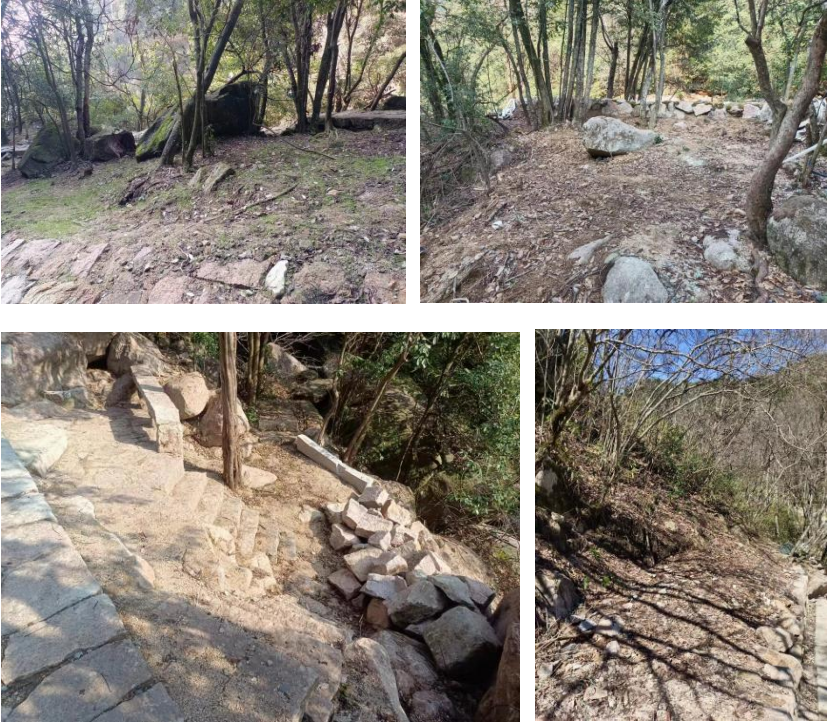
| | 污<br>染<br>影<br>响 | <p>项目属于防洪除涝工程，建设后不产生污染物。</p> <p>临时堆放场地恢复情况</p> |
